# COLLEGIALE DE NEUCHATEL

## Travaux de conservation-restauration, étape II

ANNEXES au  
rapport du Conseil Communal au Conseil Général  
concernant une demande de crédit pour la deuxième étape de restauration et de mise en valeur de la collégiale

AMStN - Amsler, Mondada, Agustoni architectes EPF - 31 janvier 2014

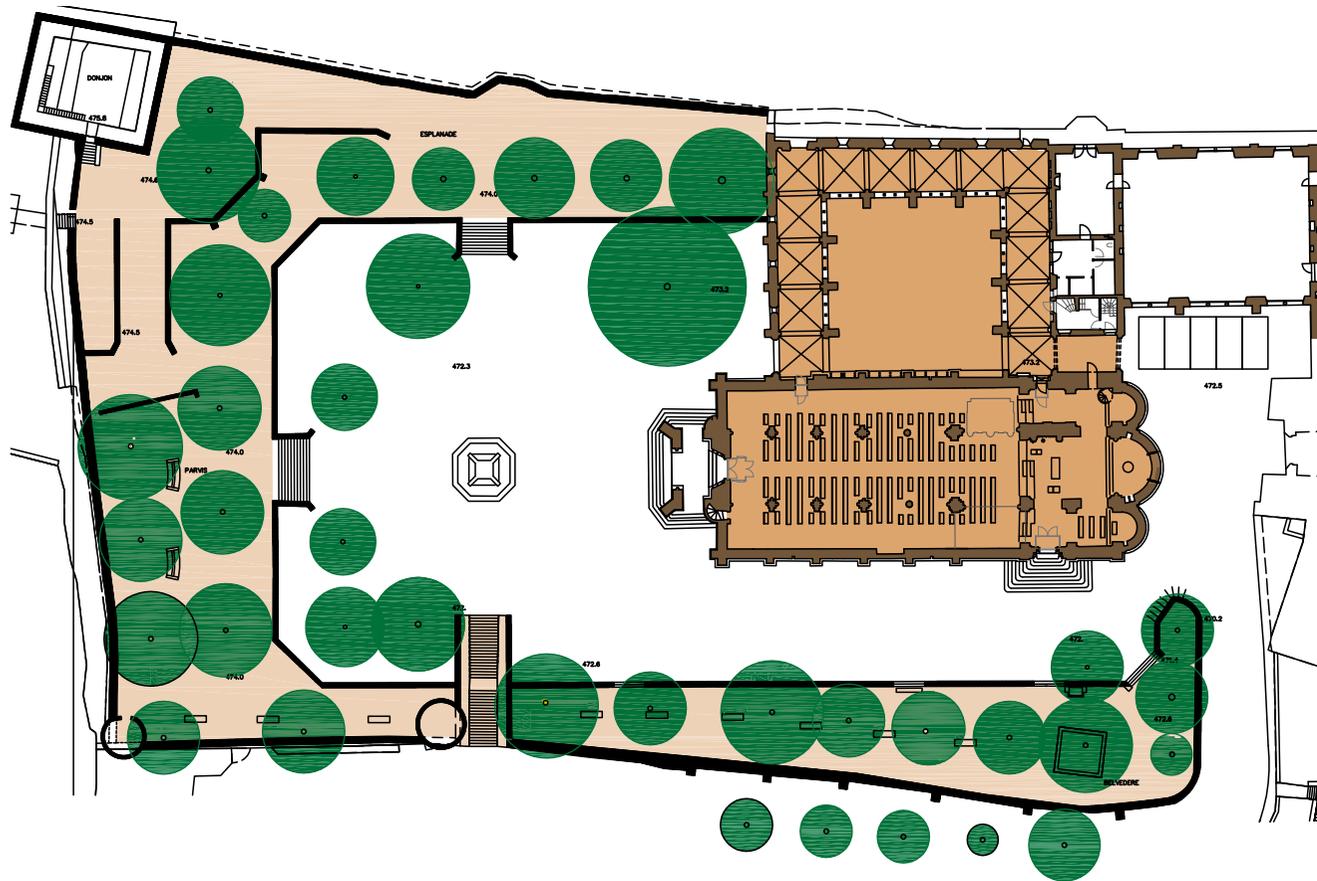
**Illustration:** les trois étapes de chantier envisagées. En brun foncé: première étape, brun moyen: deuxième étape, brun clair: troisième et dernière étape (document AMStN sur base Archéotech, 2013).

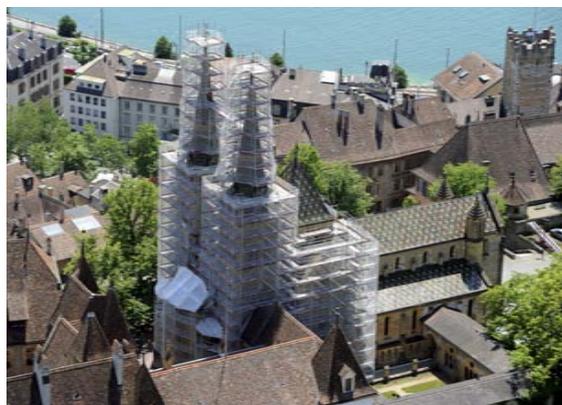
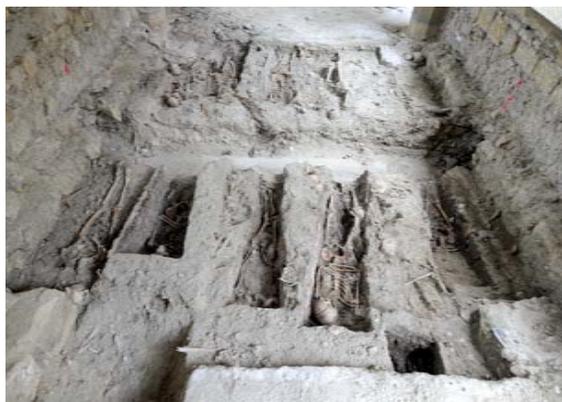
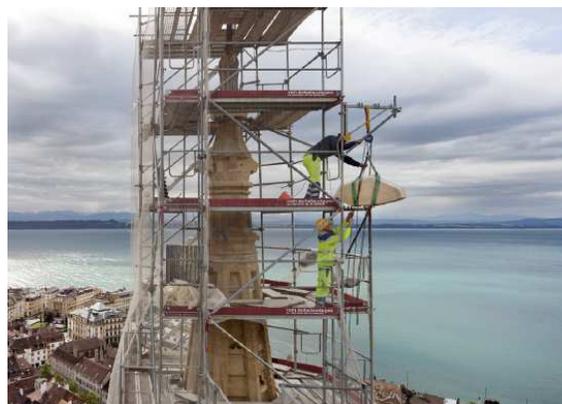
**Illustration de gauche:** façade sud de la Collégiale avec, pochés en rouge, les secteurs d'intervention sur le chantier au fil des années: 2011 - flèches et tour lanterne; 2012 - tours, chevet et absides et massif occidental; 2013 - nef, bas-côtés et transept (schéma AMStN, sur base Archéotech, 2013).

**Illustrations de droite:** photos prises en cours de chantier (photographies P.A. Duvoisin et Yves André, 2009-2012).

Comme mentionné dans l'introduction, le chantier de l'étape I (façades et toitures) s'est achevé fin 2013.

Les opérations ont commencé en août 2009 avec le montage des échafaudages sur le chevet, les tours et la tour lanterne, puis sur l'ensemble de la Collégiale.

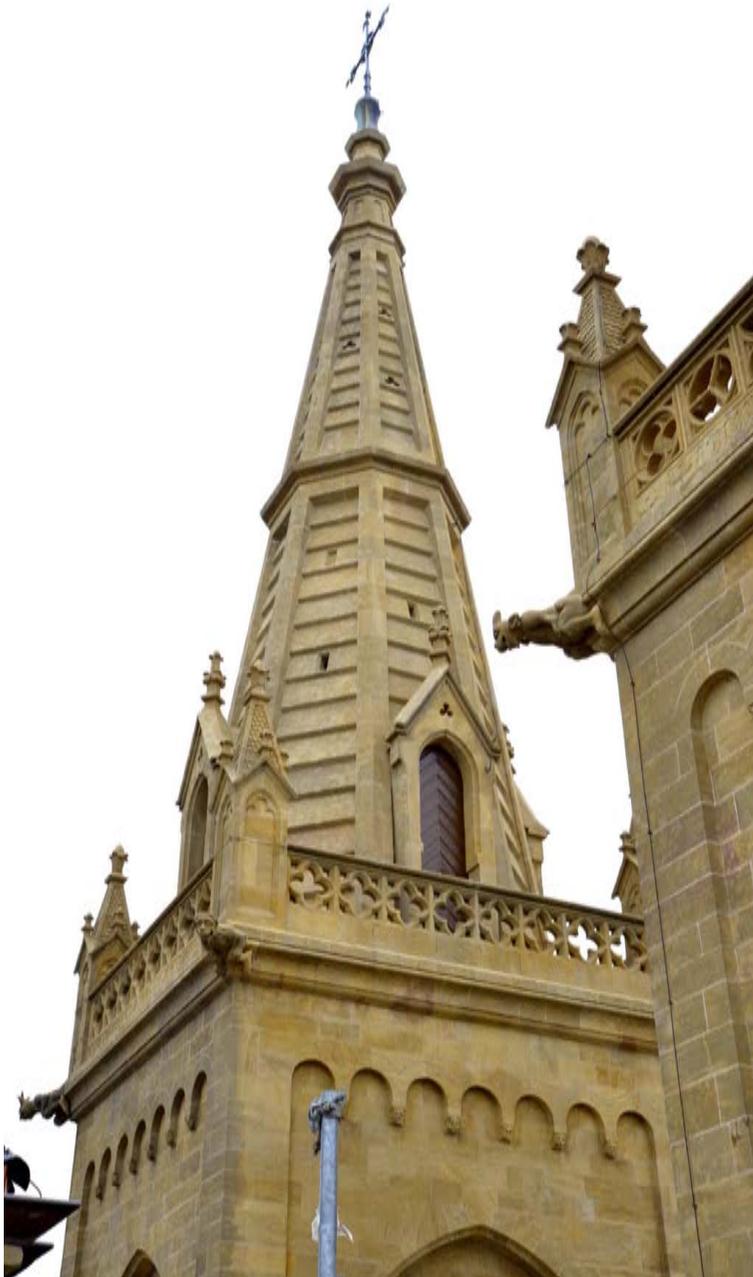
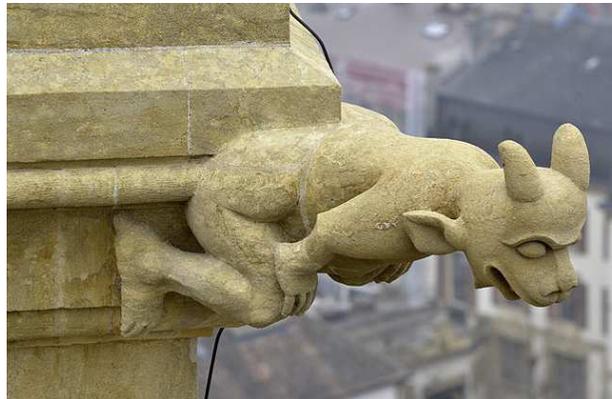
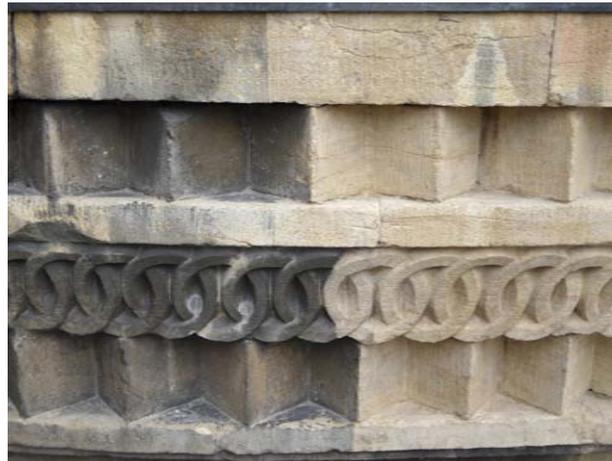
La réfection du sol faisant partie de l'étape II, ce sont les déséquilibres du dôme de la tour lanterne qui ont été traités pendant le chantier. L'intervention dans le secteur de la croisée a consisté en un ceinturage de la souche, filé dans l'épaisseur des murs, en dessus et en dessous du niveau des baies. Huit tirants ont été posés permettant de rétablir la continuité horizontale des faces qui était interrompue par des fissures verticales et traversantes. Ils ont renforcé également la capacité des faces verticales de la lanterne à résister aux sollicitations sismiques. Une légère précontrainte des tirants, enfin, a permis de reprendre la poussée horizontale imprimée sur le centre des faces par les arcs axiaux du dôme octopartite. L'intervention est invisible tant de l'intérieur de l'église que de l'extérieur, seules les clés d'ancrage de la ceinture restant visibles, de manière à pouvoir contrôler en permanence le bon état de fonctionnement des tirants mis en place.

**Illustrations de droite:** mise en oeuvre d'un tirant (photographies P.A. Duvoisin, 2010).

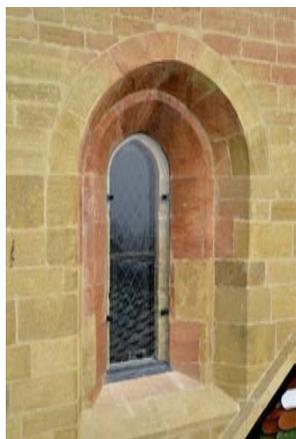
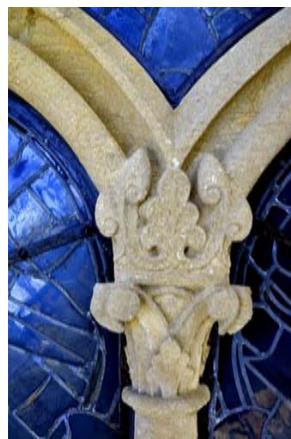
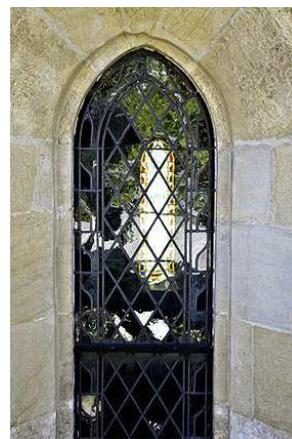
Seuls les huit vitraux de la tour lanterne ont été équipés d'une protection: particulièrement exposées aux violences du climat (les multiples traces de coulures à l'intérieur du dôme en témoignent), ces baies sont aujourd'hui abritées de la pluie battante par une verrière de protection extérieure.

**Illustration du haut:** vue de la rose occidentale restaurée (photographie P.A. Duvoisin, 2013).

**Illustrations du bas:** vue d'un vitrail de la tour lanterne protégé par un verre extérieur, vue d'un des oculi avec un nouveau vitrage, vue d'un détail de la rose et vue d'un vitrail datant de l'intervention de Châtelain restauré (photographie P.A. Duvoisin, 2013).

Le travail sur les vitraux se poursuivra en étape II par le traitement de la face intérieure des panneaux et l'adjonction de rigoles de récupération des eaux de condensation.

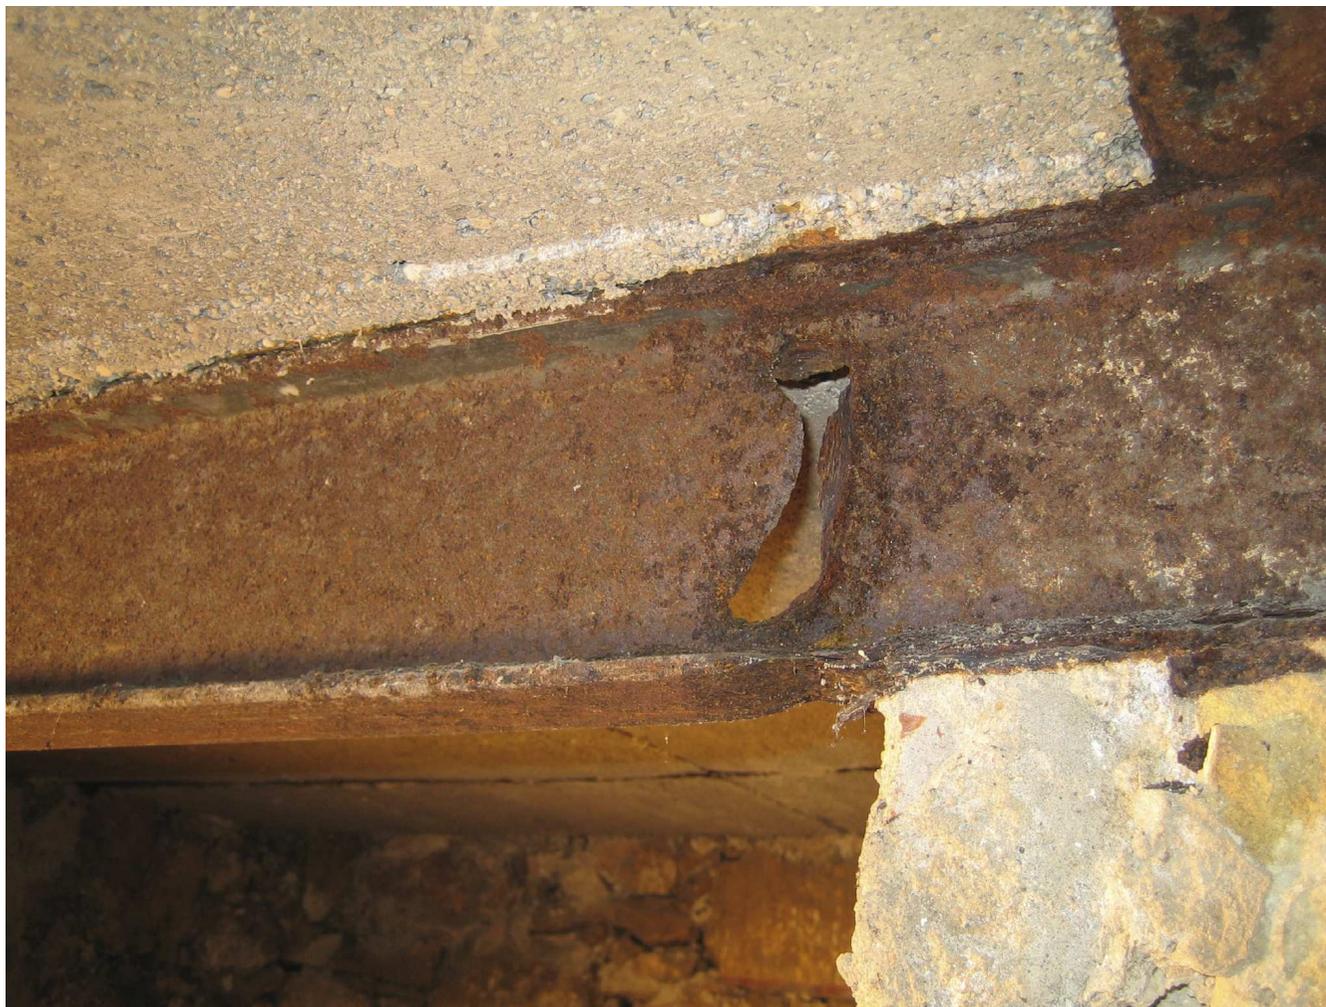
Réalisé entre 1867 et 1870 par Léo Châtelain, le sol de la nef et des bas-côtés est partiellement composé d'une structure mixte, faite de petites dalles en béton armé (un modernisme dans les années 1860) portées par des solives métalliques.

Soumis aux remontées capillaires ou aux eaux de condensation depuis plus de 130 ans, ce sol est aujourd'hui dangereusement affaibli. Les profilés métalliques sont pratiquement corrodés jusqu'au cœur de leur section, notamment aux appuis. Ils n'assurent plus au sol de l'église la sécurité minimale requise.

Un important développement de micro végétation a été observé dans les sous-sols, signe de l'insalubrité constante et du taux d'humidité exagéré qui règnent dans les vides sanitaires de la Collégiale.

**Illustration du haut et du bas à gauche:** état de corrosion des solives métalliques qui portent le sol de la nef et des bas-côtés de la Collégiale (photographie Glauser-Tara-Grandjean, 2005-2006).  
**Illustration du bas à droite:** étayage provisoire du sol, mesure de sécurisation prise en 2006-2007 (photographies Glauser-Tara-Grandjean, 2005-2006).

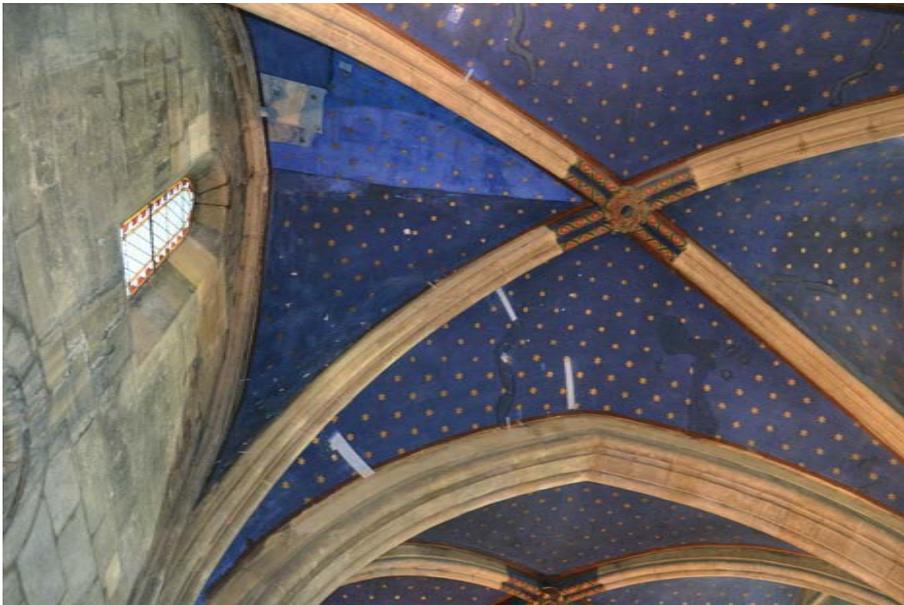
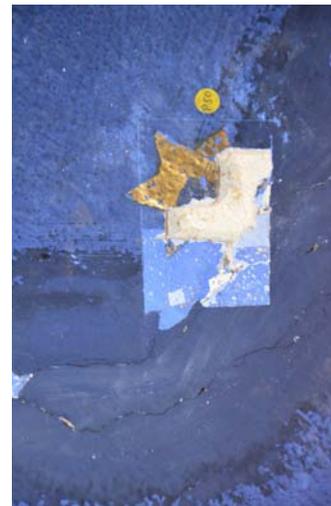
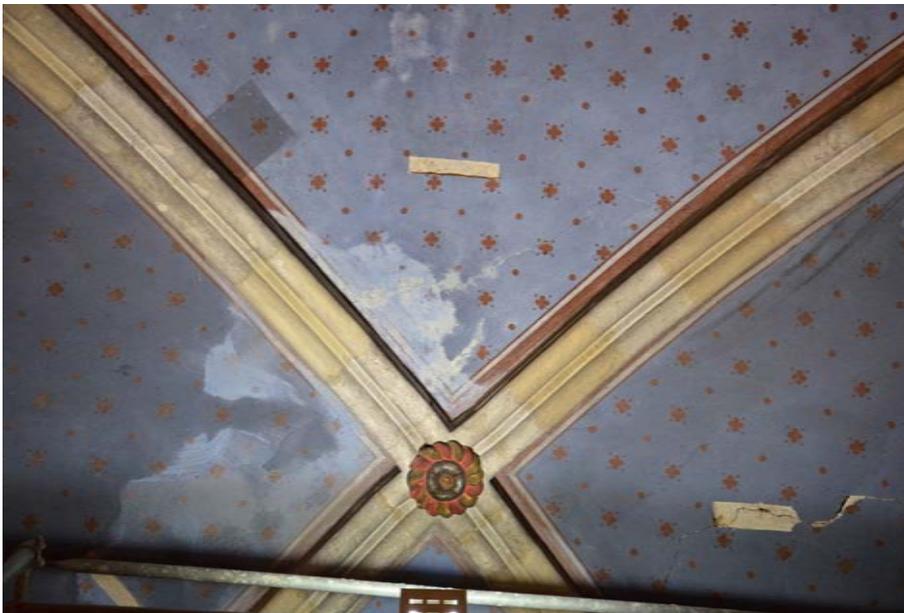
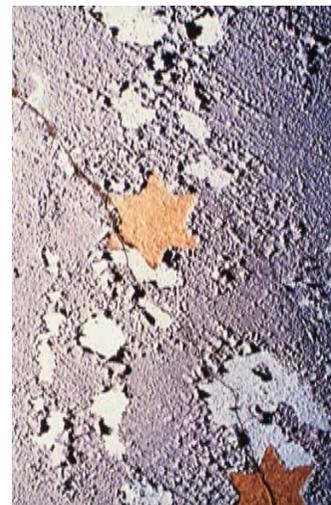
Cette seconde catégorie d'altération comprend la dégradation la plus grave observée aux voûtes de l'église: une pulvérulence et une perte de cohésion. Ce manque de liant se traduit par un défaut de tenue et par un affaiblissement de l'adhérence des strates entre elles: les enduits se décollent par plaques et menacent de tomber, les peintures se soulèvent et partent en poussière (cf. le nettoyage intempesitif de décembre 2000). Des travaux de consolidation sont à entreprendre sans délai.

**Illustrations de gauche:** photographies de l'état actuel du plafond de la nef et des bas-côtés montrant l'état de dégradations des voûtains (photographies Consortium pluridisciplinaire MJFZ, 2013).

**Illustrations de droite:** photographies des sondages permettant de déterminer la nature et la couleur des enduits, ainsi que leur état de dégradation (photographies Consortium pluridisciplinaire MJFZ, 2013 et Marc Stähli, 1985).

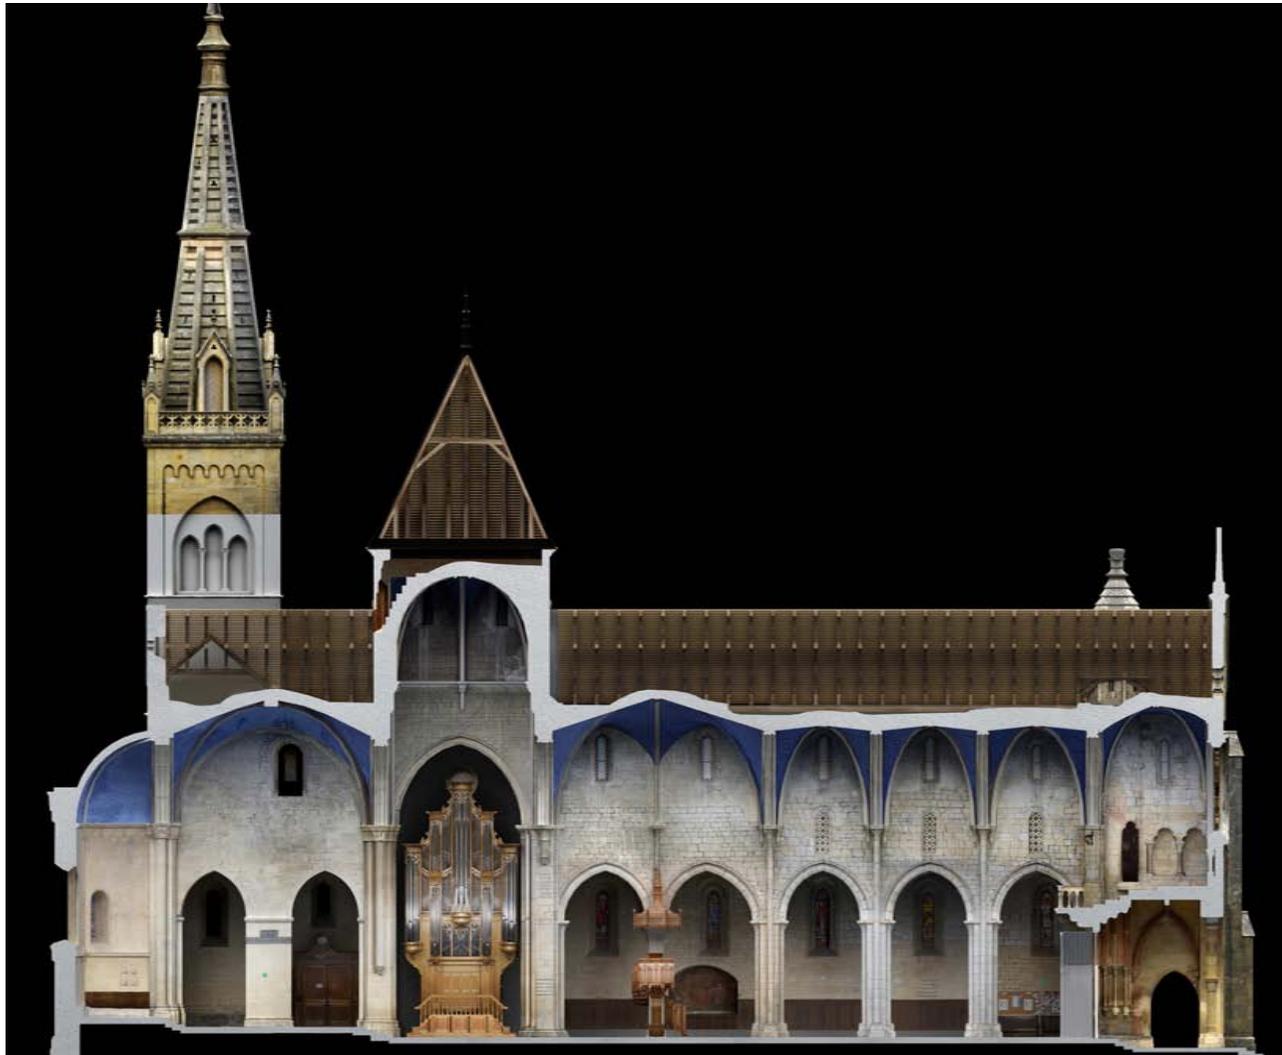
Les causes de dégradation des couches picturales à l'intérieur de la Collégiale sont tantôt extérieures aux enduits (une fissuration du support par exemple, qui se répercute sur l'enduit) tantôt propres à la composition même des mortiers.

A ces graves altérations s'ajoutent de nombreuses dégradations secondaires, principalement dues aux réactions chimiques que provoque la juxtaposition de matériaux incompatibles soumis à des infiltrations accidentelles d'eau de pluie (efflorescences salines). Les venues d'eau sont également à l'origine d'une prolifération de micro-organismes.

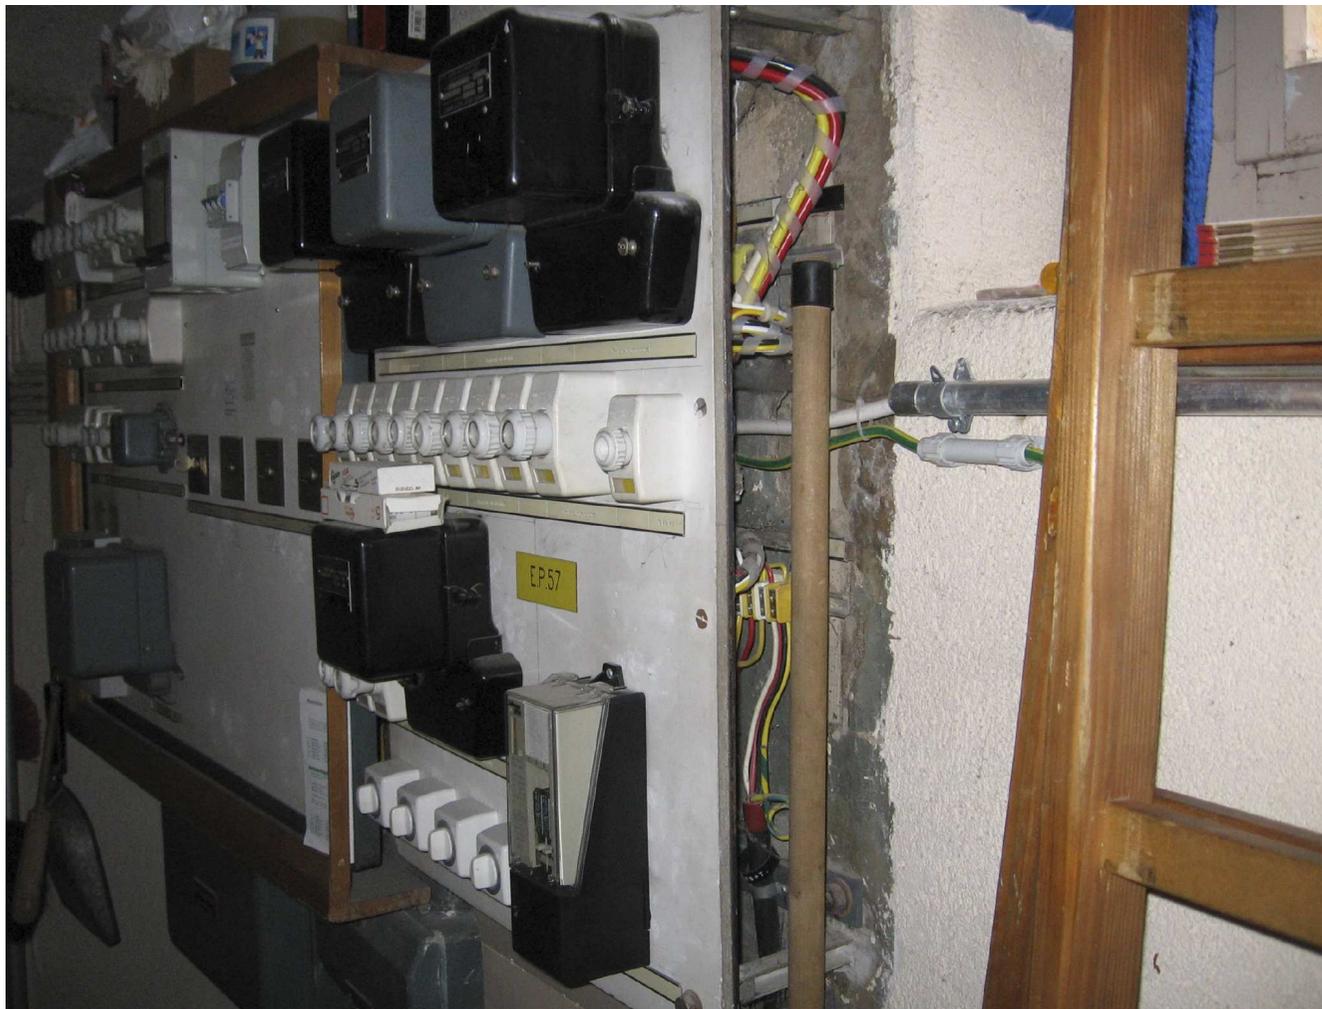
La régulation du système actuel s'avère difficile. Elle empêche le contrôle fin du degré d'humidité relative de l'air intérieur de l'église, condition essentielle à la conservation des décors peints, des supports de pierre, du mobilier en bois (fissuration), des vitraux (condensation), des orgues (accord), soit du monument dans son ensemble.

Le système de chauffage de la Collégiale doit donc être repensé car il ne correspond plus ni aux normes actuelles de la conservation monumentale, ni à celles de la rationalisation énergétique, ni aux conditions du confort contemporain.

**Illustration du haut:** schéma du système actuel de chauffage par convection concentrée. La diffusion de l'air chaud se fait essentiellement par le caniveau central de la nef et par quelques corps de chauffe disposés ponctuellement dans les bas-côtés (document Planair, sur base Archéotech, 2006).

**Illustrations du bas:** à gauche, vue des convecteurs depuis le sous-sol; au centre, vue des convecteurs dans le caniveau central depuis le sol de l'église; à droite, vue des radiateurs d'appoint (photographies AMSTN, 2013 et Archéotech, 2006).

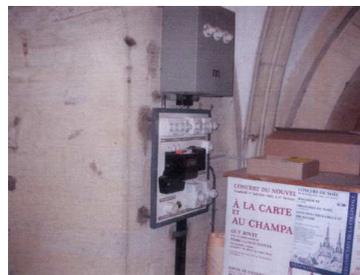
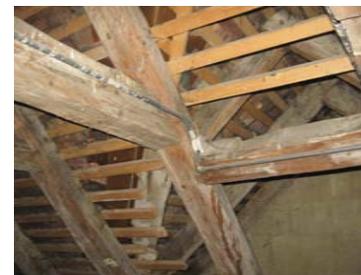
La distribution électrique ne répond plus aux normes de sécurité actuelles, ni en ce qui concerne les tableaux généraux et divisionnaires, ni en ce qui concerne la distribution câblée à l'intérieur de l'édifice (fils de section trop faible, isolation de coton, résistance excessive des disjoncteurs, absence de mise à terre, etc.). La rusticité de ce réseau fait courir de grands dangers d'incendie à la Collégiale qui n'est pas non plus équipée d'un système de détection feu.

*Illustration du haut:* état actuel du tableau général de distribution électrique (photographie André Pasche, 2005).

*Illustrations du bas:* tableaux divisionnaires et distribution électrique ; les câbles ne sont pas protégés dans les combles (photographie André Pasche, 2005).

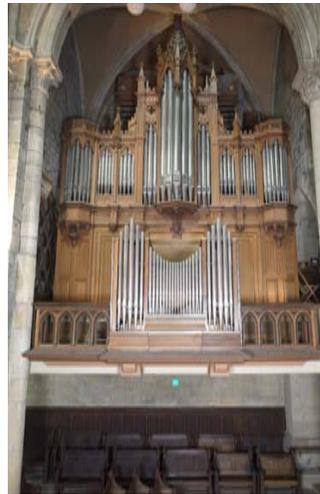
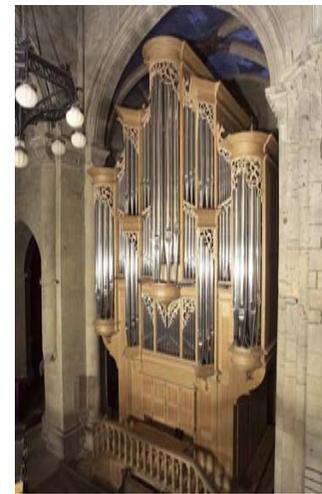
L'expertise des équipements techniques de la Collégiale a révélé que la distribution électrique, le système de détection feu étaient obsolètes.

Le projet prévoit la réhabilitation complète des installations techniques, particulièrement de la distribution électrique qui ne répond plus aux exigences actuelles de fonctionnalité ni de sécurité. L'effort principal portera sur la mise en oeuvre de deux équipements de sécurité indispensables et qui font actuellement totalement défaut: la détection incendie d'une part, la sécurisation des voies d'évacuation d'autre part.

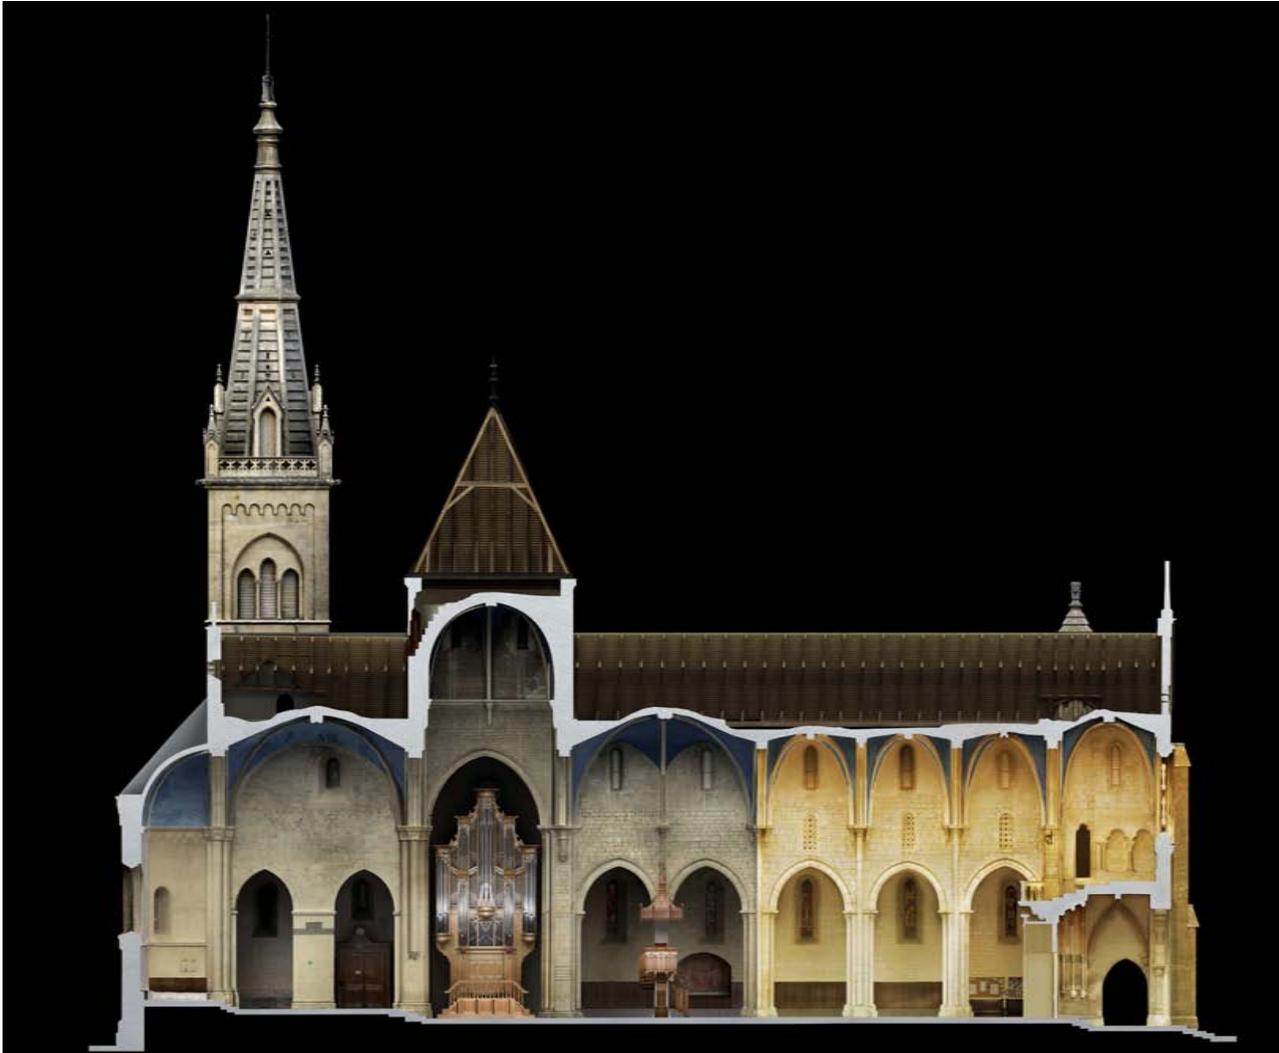
Comme en façades extérieures, l'intention de donner les conditions d'une lecture nouvelle de la maçonnerie caractérisera le traitement des parements intérieurs de l'église: une lisibilité privilégiant la perception des surfaces et des volumes de l'architecture plus que celle de ses constituants archéologiques.

Différents essais de traitement ont été effectués, qui permettent d'illustrer en "vraie grandeur" les pistes de restauration envisagées. Outre le travail de conservation-restauration comprenant la réfection des joints et un nettoyage de la pierre, il est prévu d'appliquer un badigeon d'intégration pour diminuer les différences de teinte provoquées par la présence de blocs de calcaire urgonien et de marquer les joints avec un filet blanc. Ces différentes techniques visent toutes à concilier l'héritage de Châtelain avec un traitement de l'église qui en renouvelle la perception dans le sens d'une compréhension historique plus large et d'une amélioration esthétique.

**Illustration du haut:** coupe longitudinale à travers la Collégiale, vue vers le sud, avec visualisation des parements avant et après traitement. La moitié gauche de la coupe présente l'état de conservation actuel des parois de l'église. La moitié droite (travées occidentales de la nef) montre un état assaini et réhabilité (document AMStN sur base Archéotech, 2013).

**Illustrations du bas:** à gauche et au centre, essai de nettoyage et d'intégration effectué par le consortium pluridisciplinaire MJFZ en 2013; à droite, essai de restauration effectué lors de la restauration du Cénotaphe par l'atelier Marc Stähli en 2001.

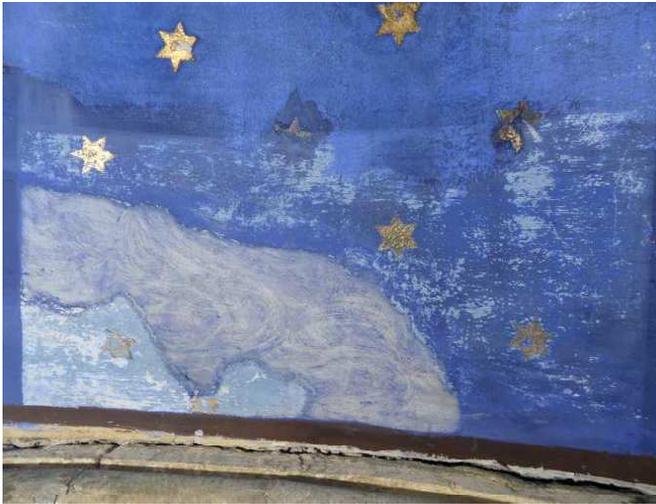
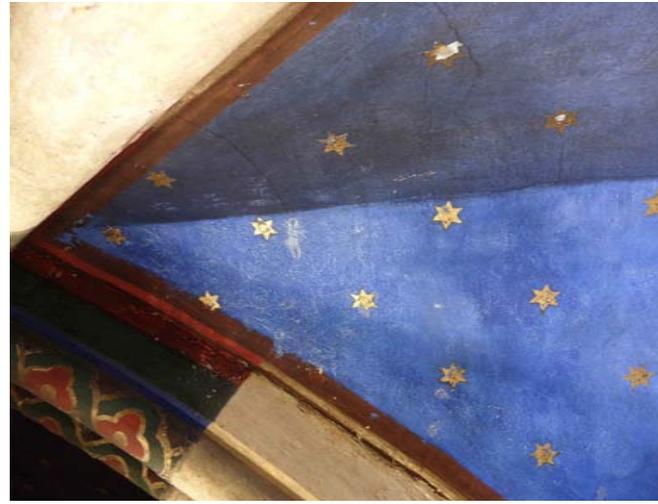
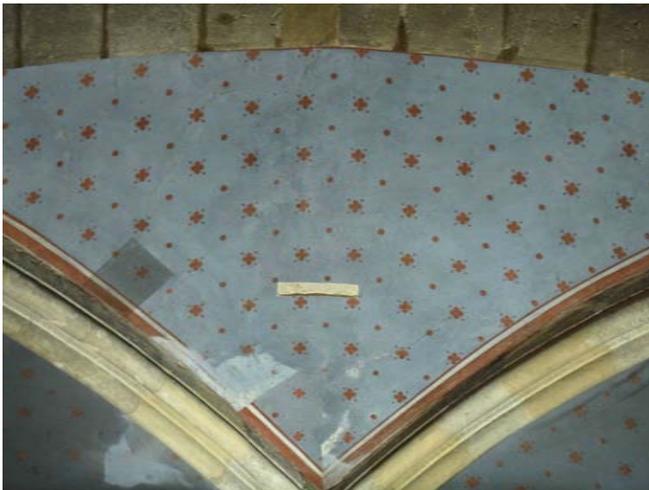
Au-delà des travaux indispensables à la conservation et à la consolidation des vestiges existants, qui rendront aux différentes strates d'enduits et de badigeons la cohésion qui leur manque aujourd'hui, le projet prévoit une restauration du ciel étoilé datant de l'intervention de Châtelain.

Au vu de l'état de conservation hétérogène de l'enduit de 1870, différents traitements doivent être appliqués selon les secteurs. En effet certains secteurs de crépi paraissent très difficilement conservables et nécessiteraient des interventions trop lourdes. Selon le relevé, ce serait le cas pour 40% des crépis (répartis par zones ou parfois par voutains entiers) tandis que la partie conservable des crépis est estimée à ~60% de la surface des voûtes. Cette évaluation a conduit à l'option d'intervention suivante: la conservation partielle (environ 60%) des crépis et badigeons et la réfection des 40% restants. Cette option permet de conserver au maximum les enduits et couches picturales de la restauration de Châtelain tout en permettant d'assainir des secteurs trop altéré dont la conservation resterait très aléatoire.

**Illustrations du haut:** essai de nettoyage sur la moitié d'une voûte de la nef, montrant l'état avant et après nettoyage (photographies consortium pluridisciplinaire MJFZ).

**Illustration du bas:** essai de nettoyage des voûtes des bas-côtés. Une zone témoin montre l'état avant traitement (photographie consortium pluridisciplinaire MJFZ).

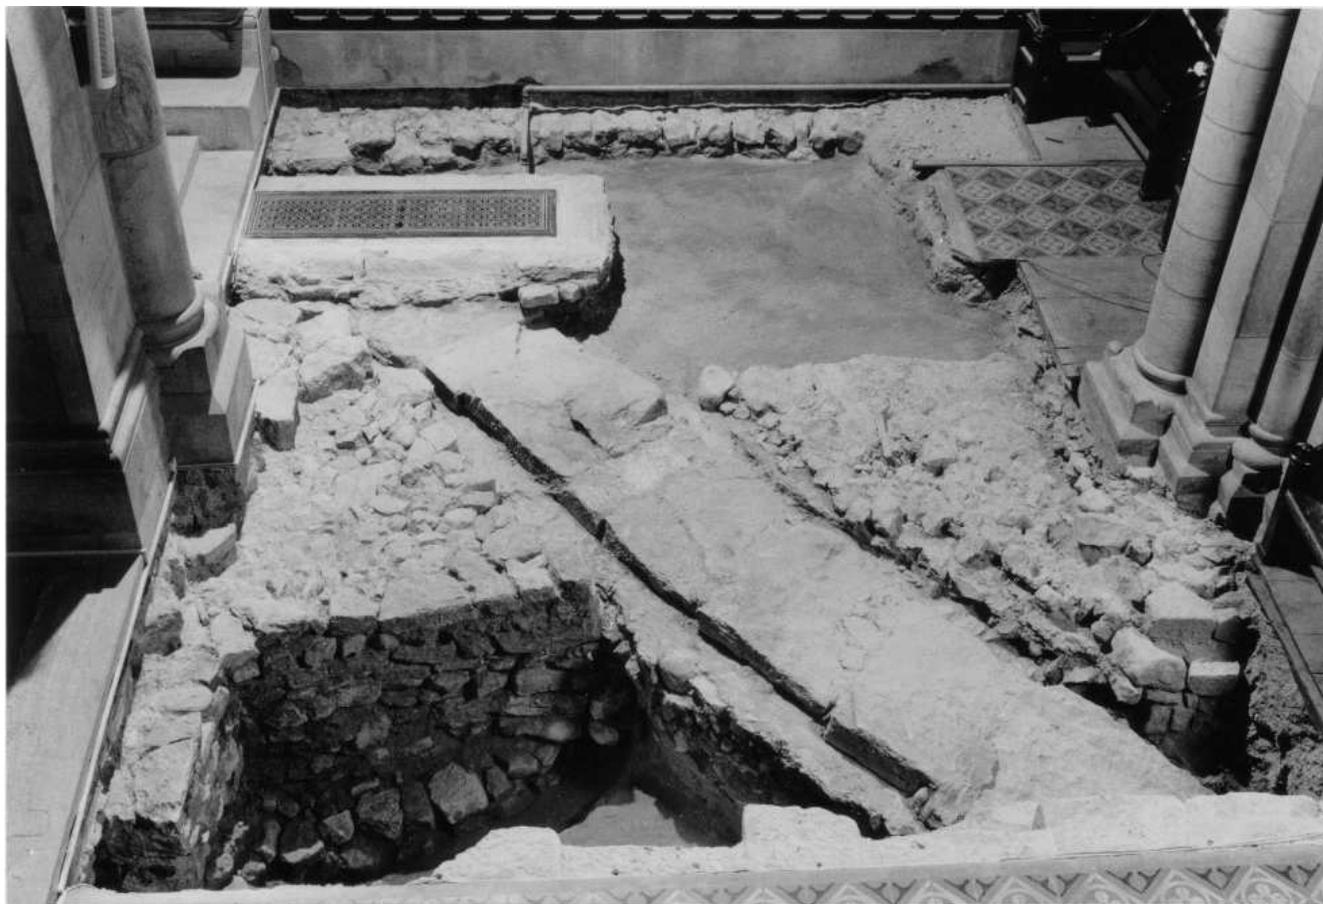
**Illustration de gauche:** plan de la Collégiale avec une représentation du nouveau sol. (document AMStN sur base Archéotech, 2013).

**Illustrations de droite:** en haut, carreau en grès provenant du sol actuel (photographie AMStN, 2012).

Plus que tout autre élément constitutif de la Collégiale actuelle, le sol semble cristalliser en lui les enjeux principaux de la restauration intérieure.

Nous venons de voir que le conditionnement climatique des volumes intérieurs de la Collégiale passait par un chauffage de sol. Mais, dans la formalisation que lui a donnée Léo Châtelain en 1870, le dallage actuel pose encore d'autres problèmes. De sécurité par exemple: les structures métalliques qui le supportent sont aujourd'hui dans un état de corrosion tel qu'un étayage provisoire a dû être installé d'urgence en 2006. D'usage aussi: la disposition des planchers de sol contraint à une distribution de l'assemblée à la fois rigide et ambiguë (les podiums hésitent entre les unités volumétriques de la nef et des bas-côtés), etc.

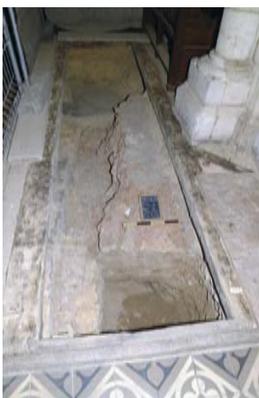
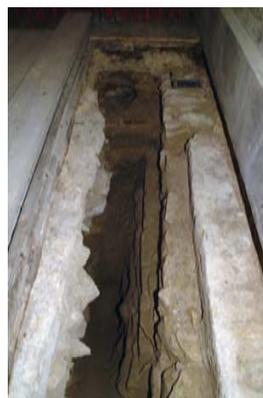
**Illustration du haut:** vue des fouilles effectuées lors de l'installation de l'orgue St Martin en 1995. On peut voir les fondations des piliers des 12<sup>e</sup> et 13<sup>e</sup> siècles et le réseau de caniveaux souterrains pour le chauffage (photographie OPAN, 1995).

**Illustrations du bas:** vue des fouilles effectuées dans la nef en 2006 (photographie OPAN, 2006).

La 2<sup>e</sup> étape des travaux de conservation-restauration de la Collégiale nécessitera des interventions dans le sous-sol pour l'assainissement du sol, le renforcement statique d'éléments de l'édifice, le renouvellement des installations techniques. Ces interventions interviendront sur une partie des vestiges archéologiques conservés jusqu'à aujourd'hui. Or, la Collégiale a servi de nécropole aux comtes de Neuchâtel dès le 13<sup>e</sup> siècle, tandis que les relevés du 18<sup>e</sup> siècle aussi bien que les sondages récents indiquent, dans l'ensemble de l'édifice, la présence de nombreuses sépultures du Moyen Age et des siècles postérieurs. Par ailleurs, les vestiges d'un édifice antérieur à l'église médiévale ont été signalés au 19<sup>e</sup> siècle, alors que la mention de chanoines plusieurs décennies avant la construction de l'église actuelle indique que celle-ci a remplacé un premier lieu de culte. Sous le sol actuel devraient être également conservés les traces de divers aménagements liturgiques (barrières, autels, soubassements de stalles, etc).

Le budget envisagé pour l'archéologie ne prévoit pas la fouille intégrale de l'église, mais uniquement celle des couches et zones qui seront détruites. Quelques compléments de fouilles ponctuelles sont également prévus lorsqu'ils pourraient permettre de comprendre des vestiges importants pour l'histoire neuchâteloise, en particulier les probables aménagements contemporains de la première mention de Neuchâtel en 1011. Les archéologues médiévistes de l'Office cantonal du patrimoine et de l'archéologie (OPAN) prendront en charge l'encadrement scientifique et technique des travaux, tandis que le canton et la Confédération subventionneront les autres charges. L'étude archéologique des élévations sera quant à elle entièrement réalisée par l'OPAN.

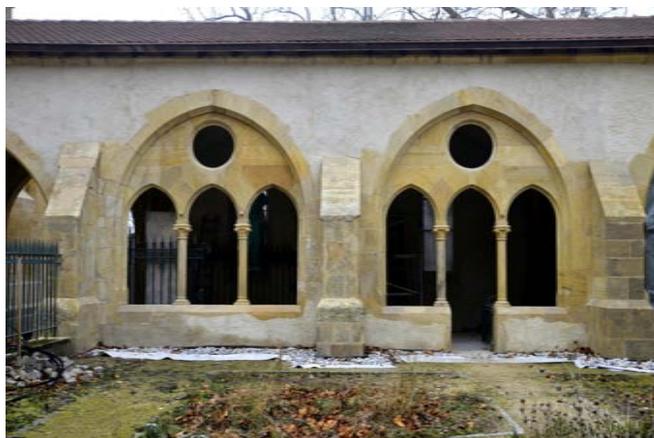
**Illustration du haut:** plan de la collégiale et du cloître en 1799, par Boquillon (Archives de l'Etat).

**Illustrations du bas:** images du cloître actuel (photographies de Duvoisin, 2013).

Le projet d'intervention du cloître comprend deux volets complémentaires: le recentrage de l'espace du cloître sur son préau tout d'abord, puis le rétablissement des liens historiques que le cloître doit entretenir avec les édifices qui l'entourent.

La redéfinition spatiale du cloître passera par le comblement de la voie carrossable qui, depuis la restauration de Léo Châtelain, coupe le promenoir et le préau d'est en ouest et les sépare de la Collégiale: une morphologie de «transit» contraire au caractère «intérieur» qui devrait régner dans tout espace cloîtré. Le projet prévoit d'obturer le passage par la voûte orientale en y installant une sacristie et de ne donner au cloître qu'une seule entrée, par le parvis occidental de la collégiale. Cette limitation des accès devrait permettre aux usagers futurs du cloître de goûter à nouveau le calme, la sérénité et l'indépendance d'un espace à l'intimité retrouvée. Elle valorisera également le parvis occidental de la Collégiale comme lieu privilégié de contact entre l'extérieur du cloître et l'intérieur du préau (un système de rampes sera réalisé sur le parvis, mettant l'intérieur du cloître – et celui de la Collégiale – à la portée de tous).

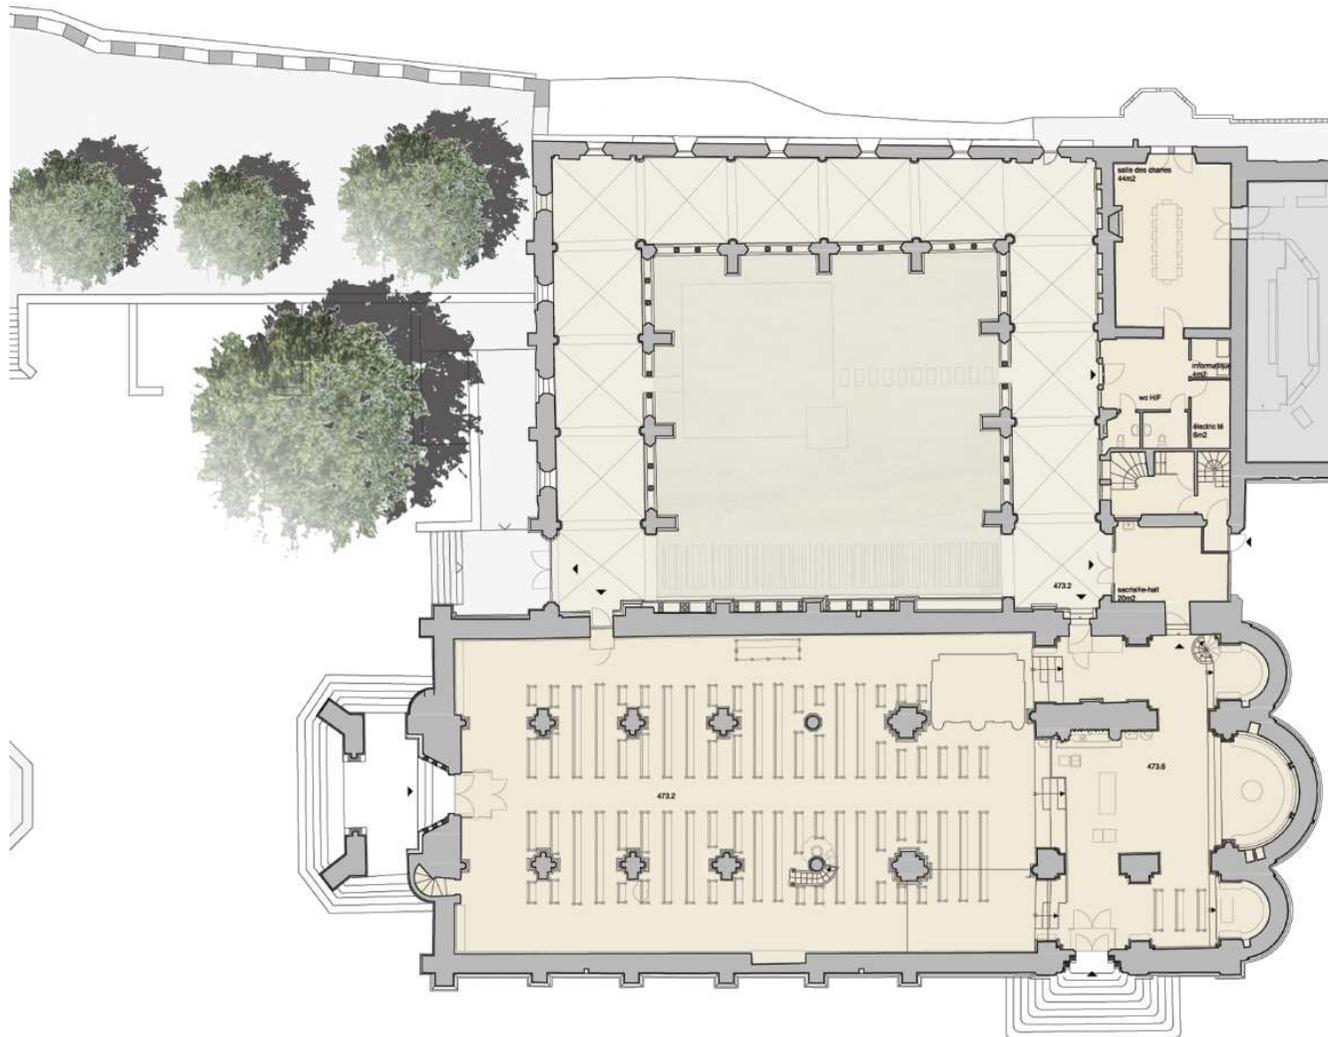
**Illustration:** renouvellement des circulations à l'intérieur du complexe Collégiale-cloître. La porte nord-est de la Collégiale murée vers 1870, sera réouverte pour rétablir le lien direct qui a toujours existé entre les volumes intérieurs de l'église et l'espace semi-ouvert du cloître (document AMStN, sur base Archéotech, 2013).
